锋宏机械工业（昆山）有限公司突发环境事件应急预案（第3版）修改清单

# 锋宏机械工业（昆山）有限公司现场问题整改情况说明

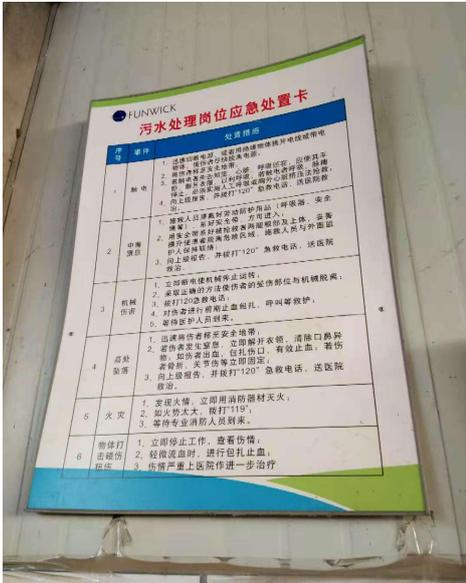
序号	存在的问题	具体实施方案	整改日期
1	未将应急措施细化、落实到岗位，没有形成应急处置卡	<p>关键岗位的应急处置卡无遗漏，事件情景特征、处理步骤、应急物资、注意事项等叙述清晰。整改后现场照片如下：</p>

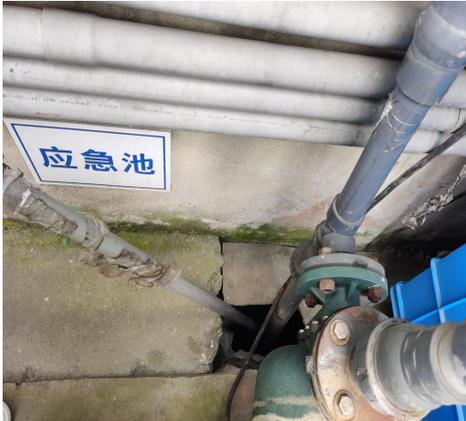
2020.12.15
2	设置于地下的事故应急池内存有大量积水未排空	<p>及时排空事故应急池内的积水。整改后现场照片如下：</p>

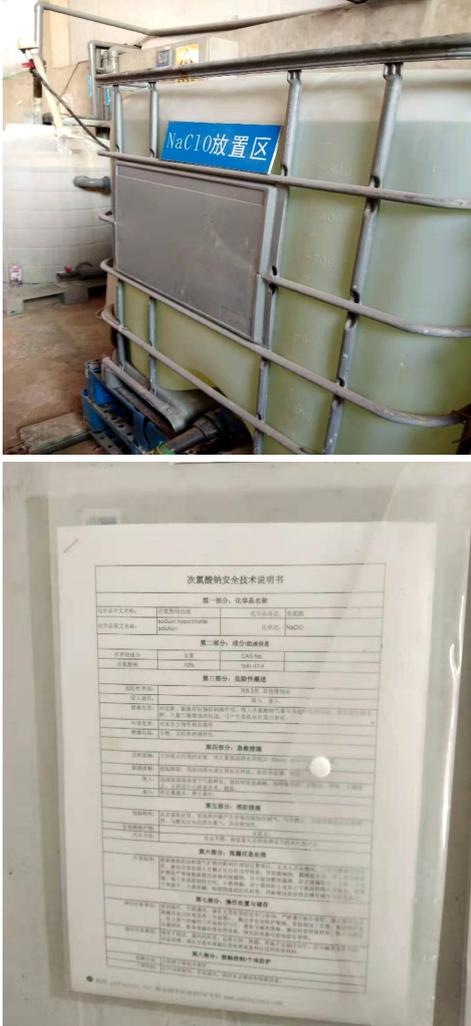
3	<p>污水处理药剂储存桶无标识且MSDS未上墙</p>	<p>污水处理药剂储存桶设置标识且MSDS上墙。整改后现场照片如下：</p>

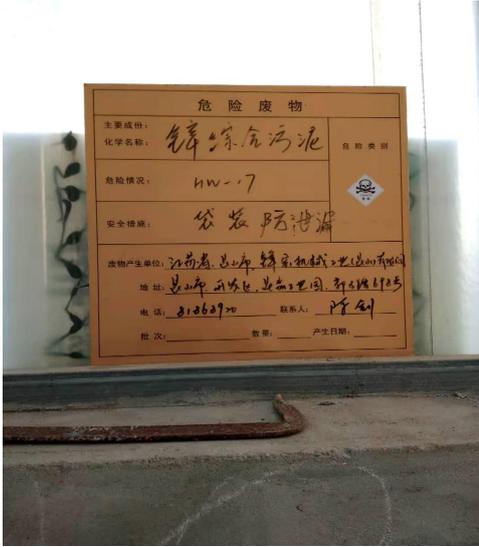
2020.12.15
4	<p>危险废物仓库内无分类储存标识、危险废物仓库内地面有积水未清理</p>	<p>危险废物仓库内设置规范的分類儲存标识。整改后现场照片如下：</p>	2020.12.10

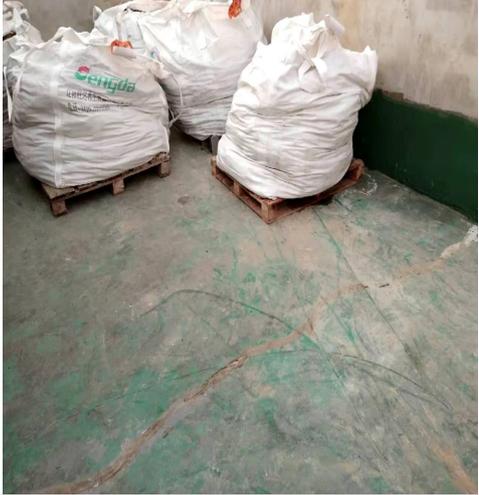
<p>将危险废物仓库内地面的积水清理干净。整改后现场照片如下：</p>

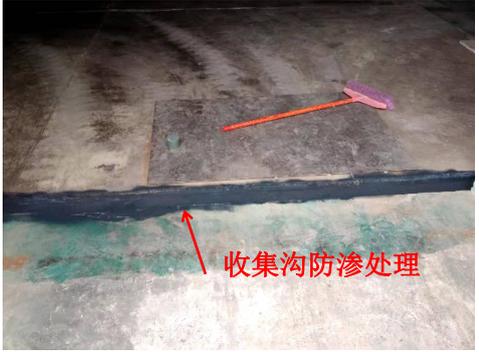
5	<p>危险化学品仓库设置的收集沟未防渗处理</p>	<p>危险化学品仓库设置的收集沟铺设环氧地坪，进行防渗处理。整改后现场照片如下：</p>
